**Έκθεση διερεύνησης βιντεοσκοπικού υλικού διέλευσης  
της εμπορικής αμαξοστοιχίας 63503 από τις σήραγγες  
Πλαταμώννα και Ραψάνης**

Δρ. Απόστολος Βασιλάκος  
Διπλ. Μηχανολόγος Μηχανικός

Σταύρος Μπατζόπουλος  
Ηλεκτρολόγος Μηχανικός

Λάρισα, 13/02/2025

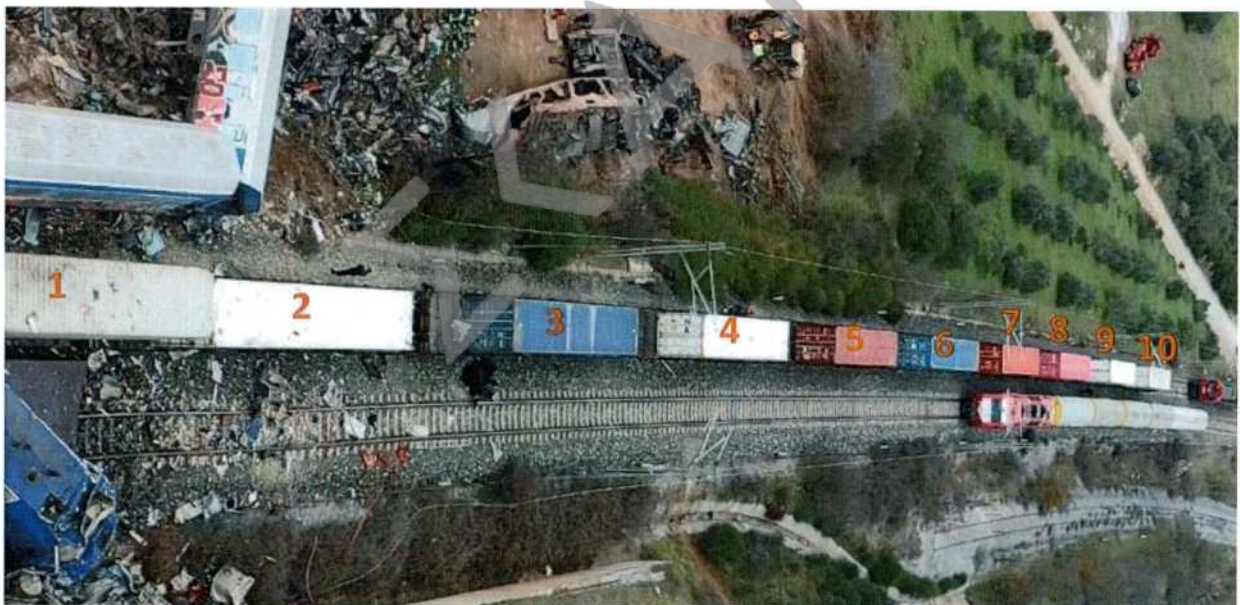
Φωτο 10. Σύνθεση εμπορικού συρμού (10 container)

3. Η σειρά σχηματισμού του συρμού **63503** συμπίπτει τόσο με τις φωτογραφίες από τον τόπο του δυστυχήματος (Φωτο **10 και 11** παραπάνω) και τα έγγραφα της Hellenic Train (**Πίνακας 1**), όσο και με την ανάλυση των παραπάνω βίντεο.

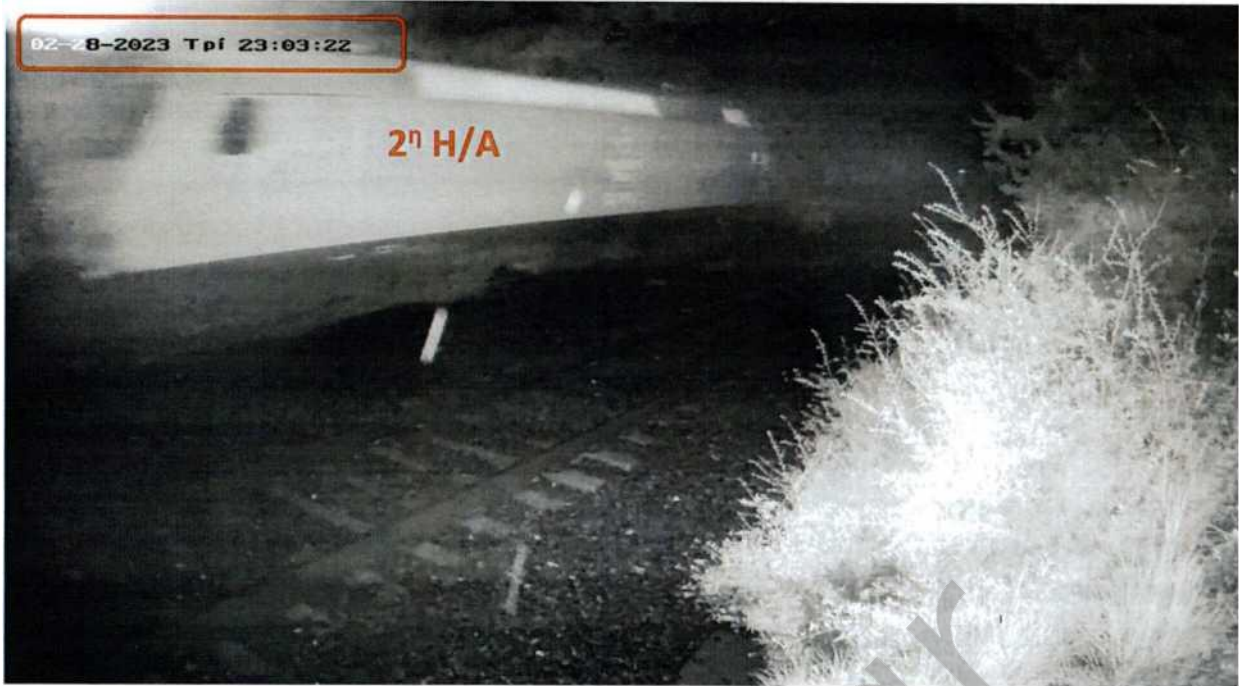
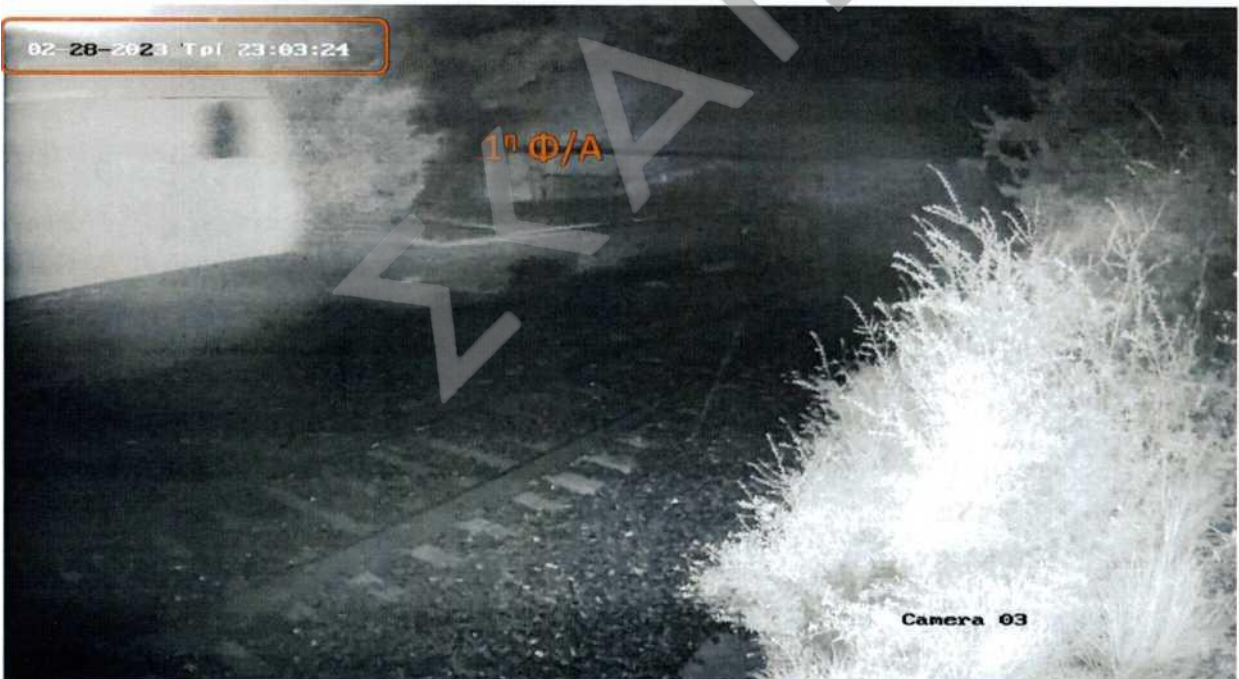
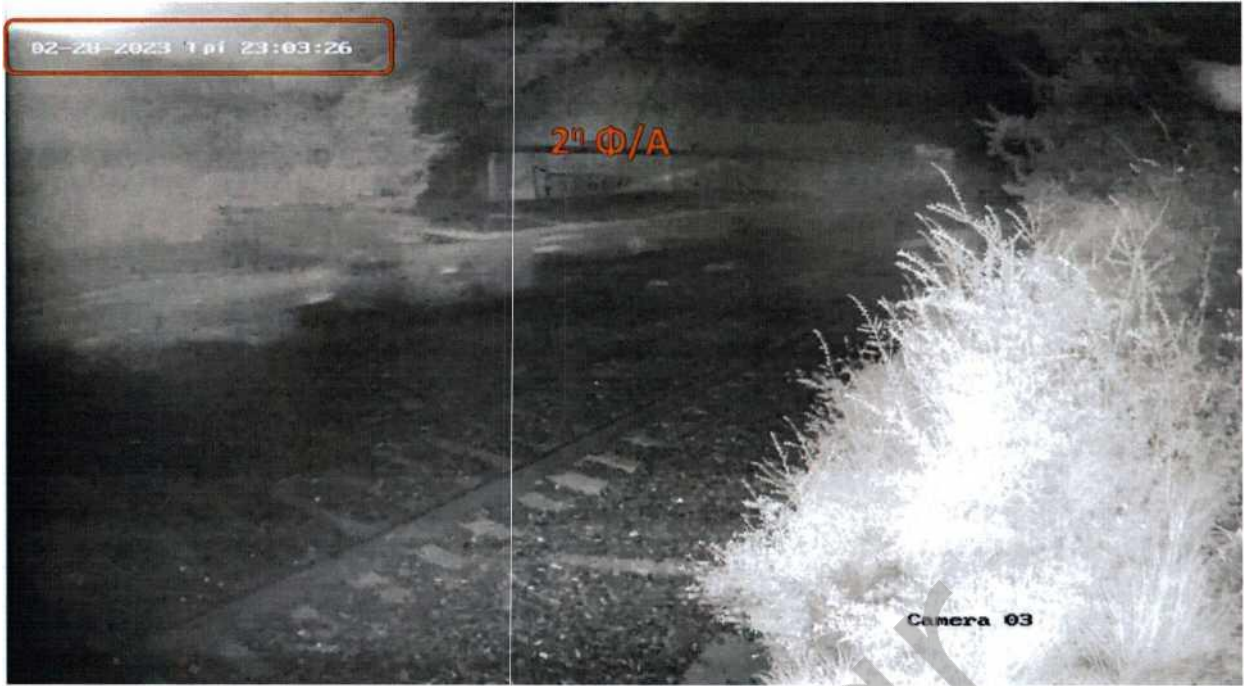
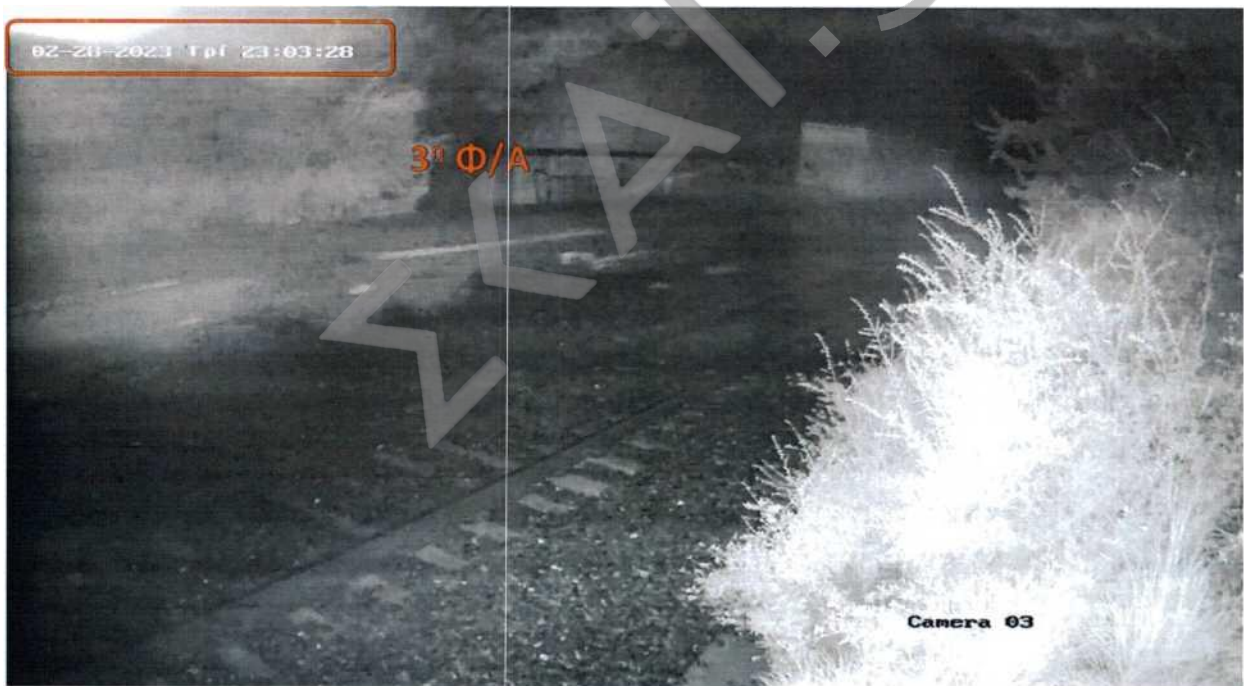
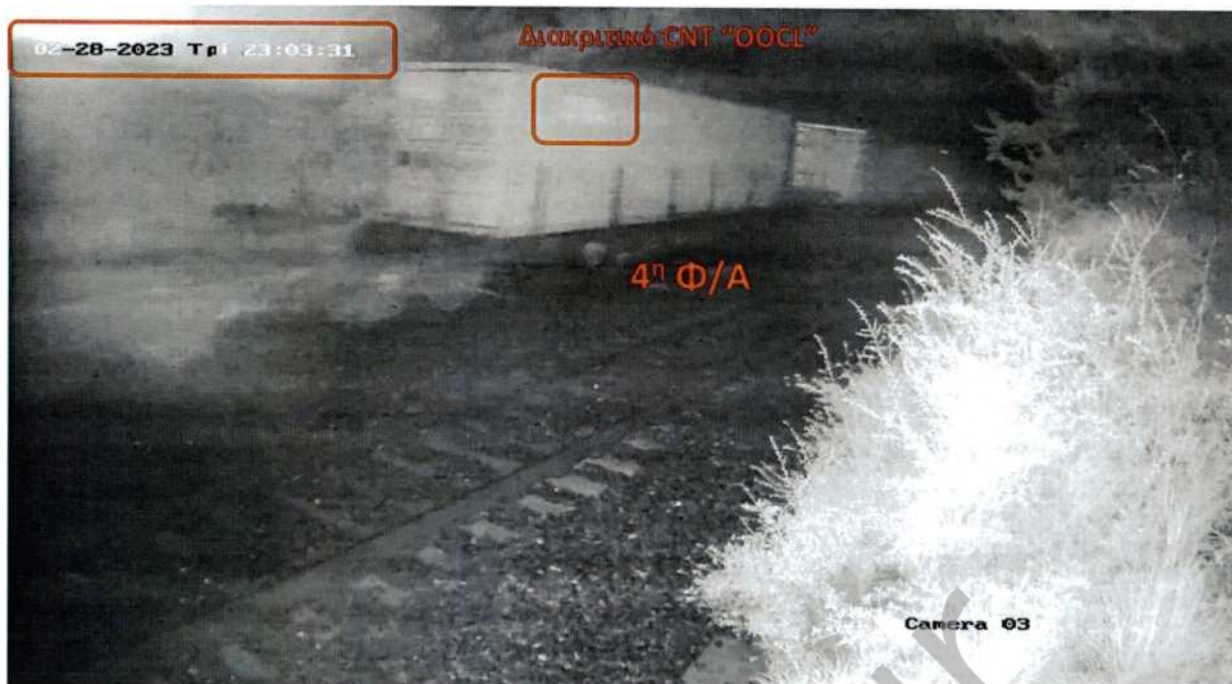
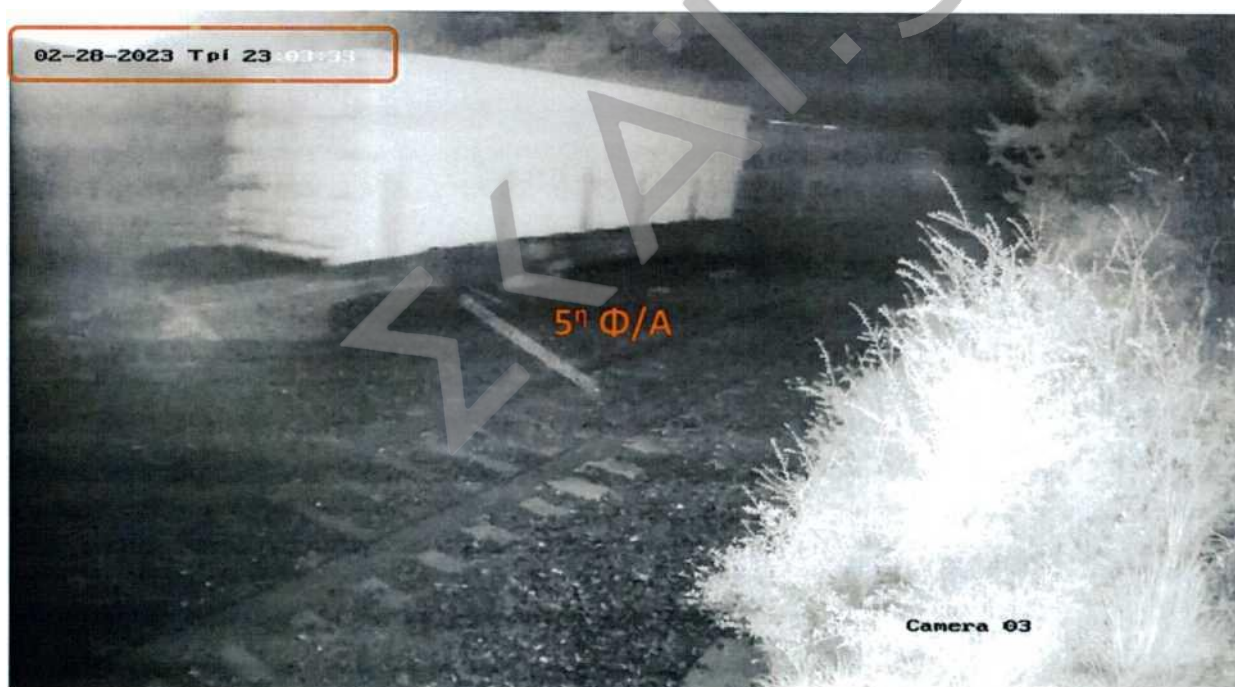
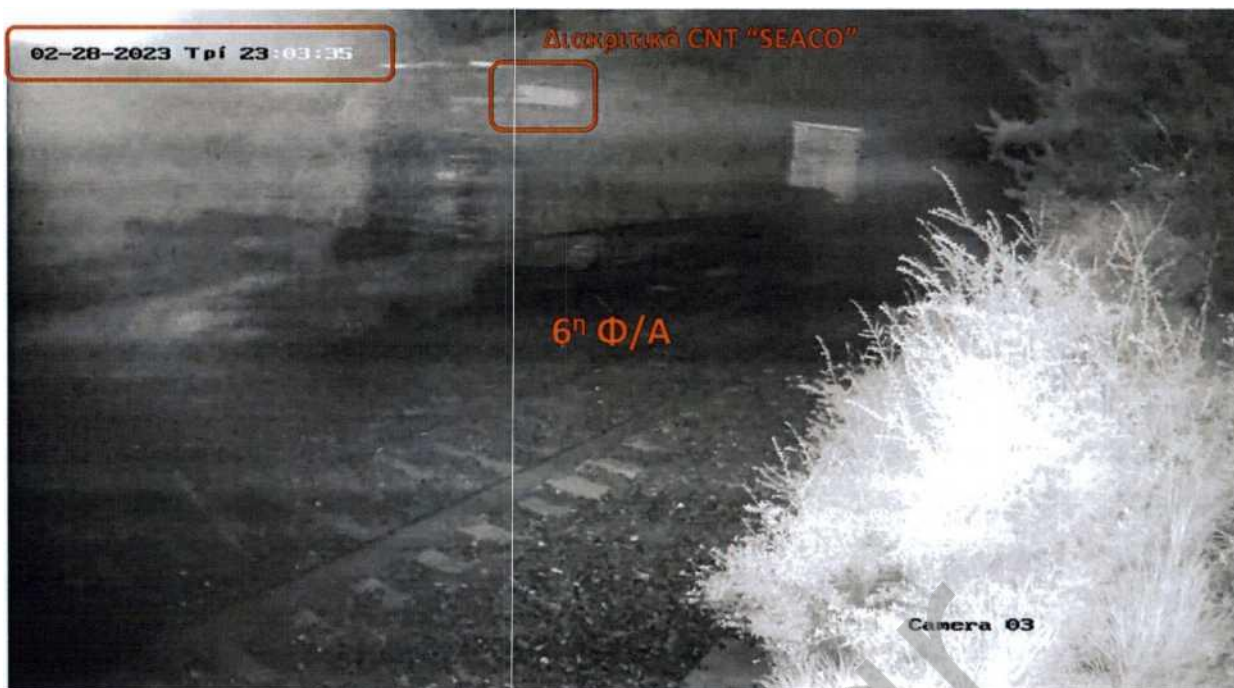
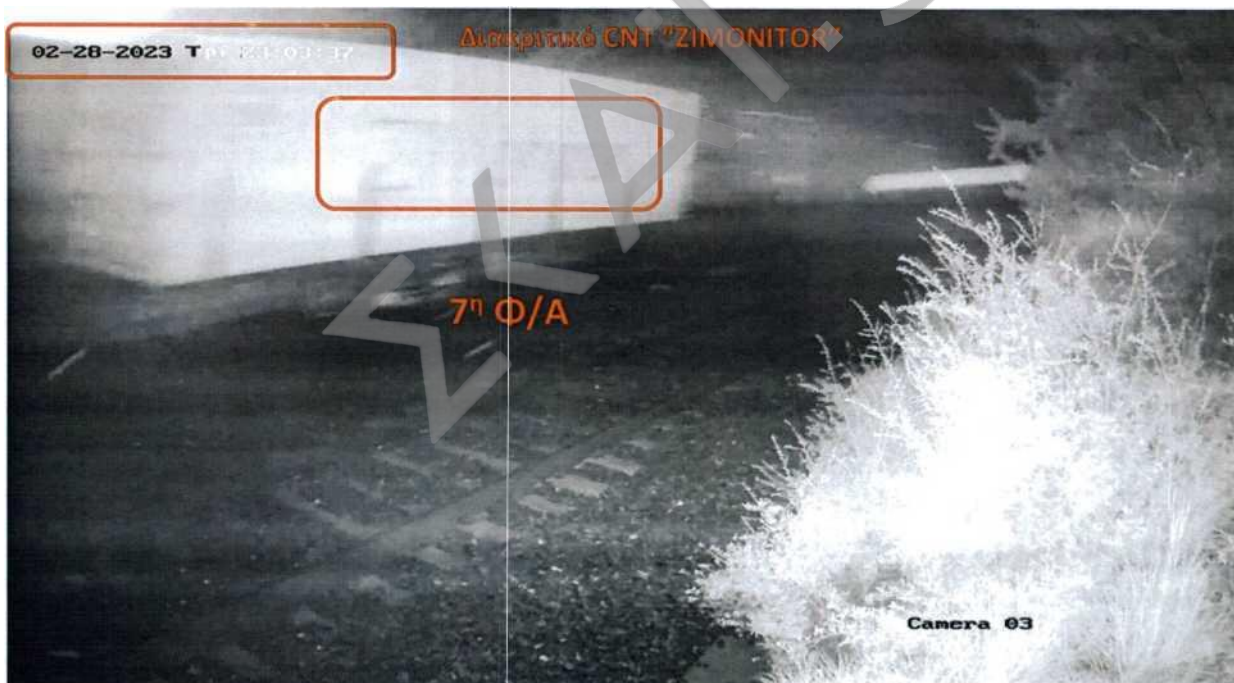
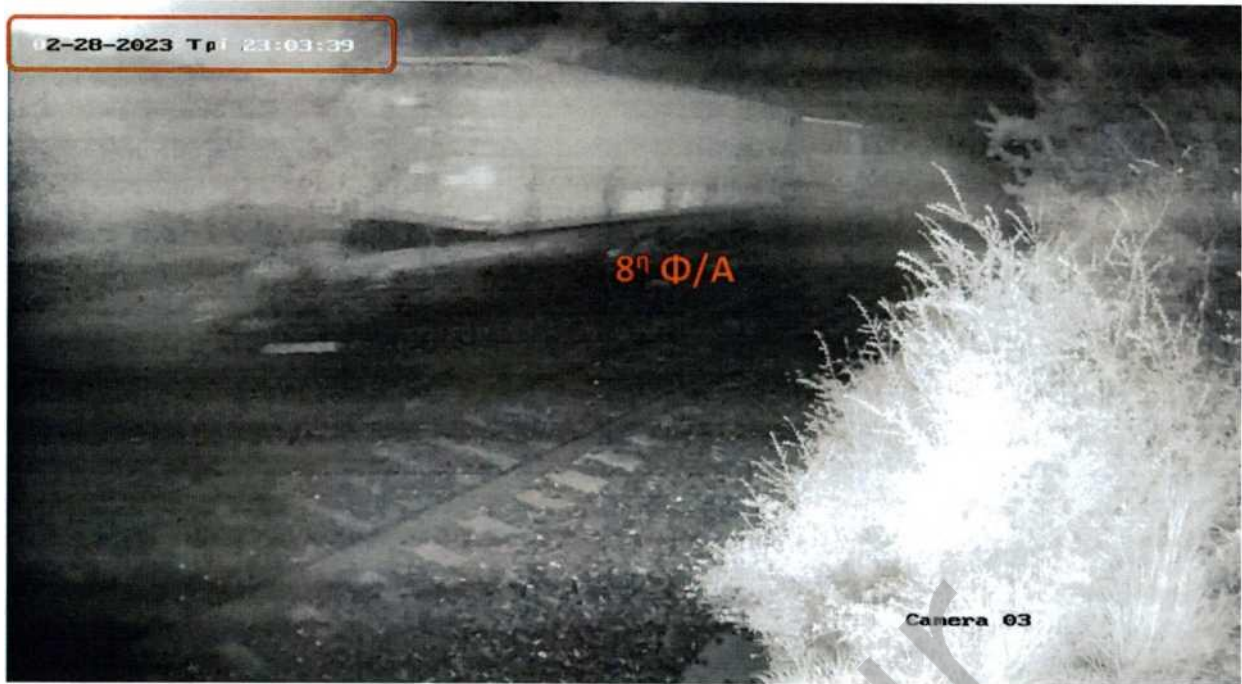
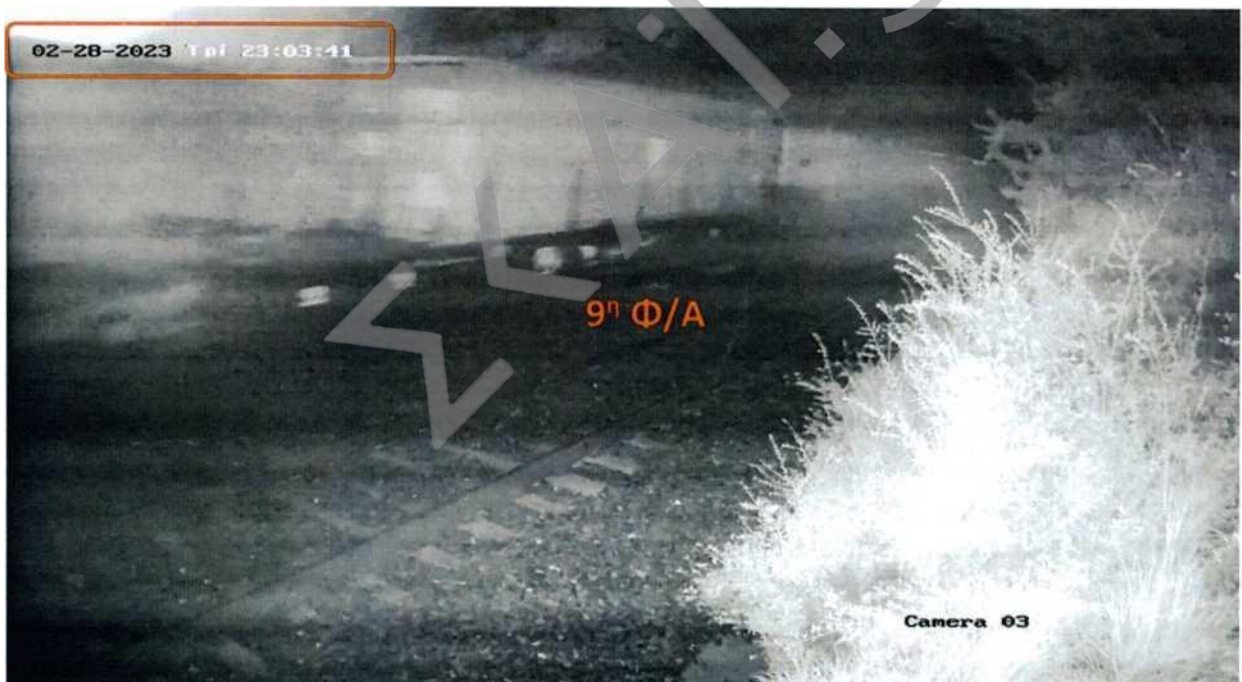
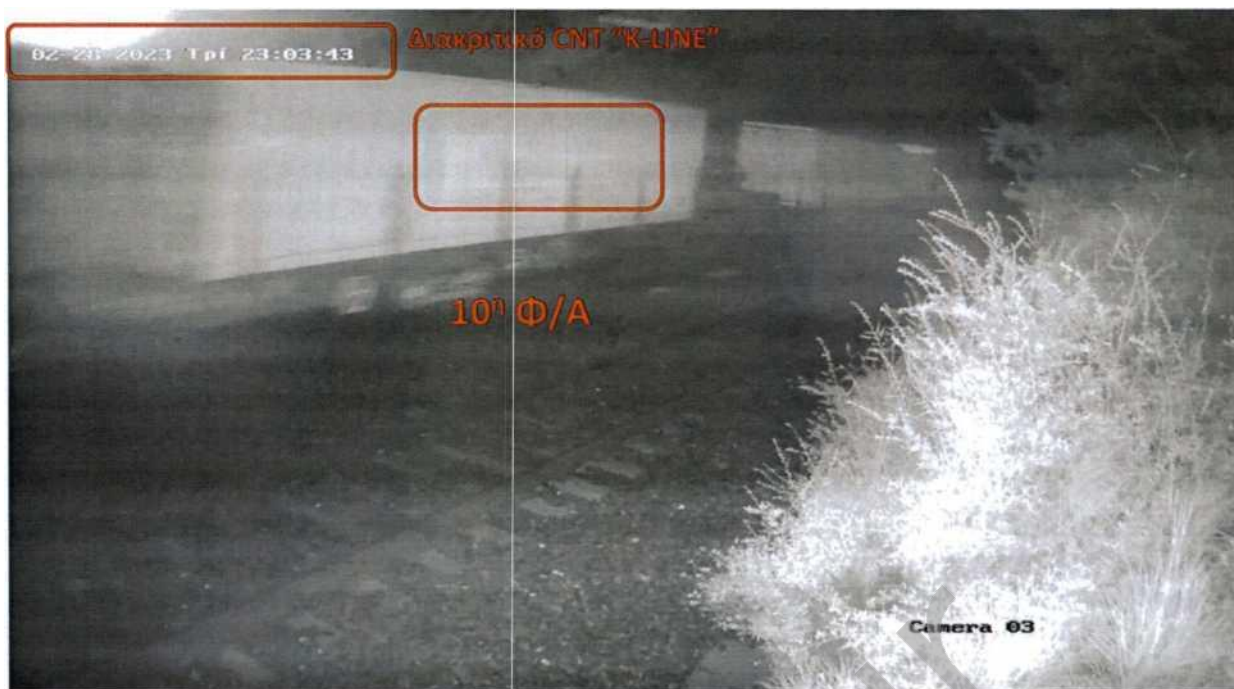
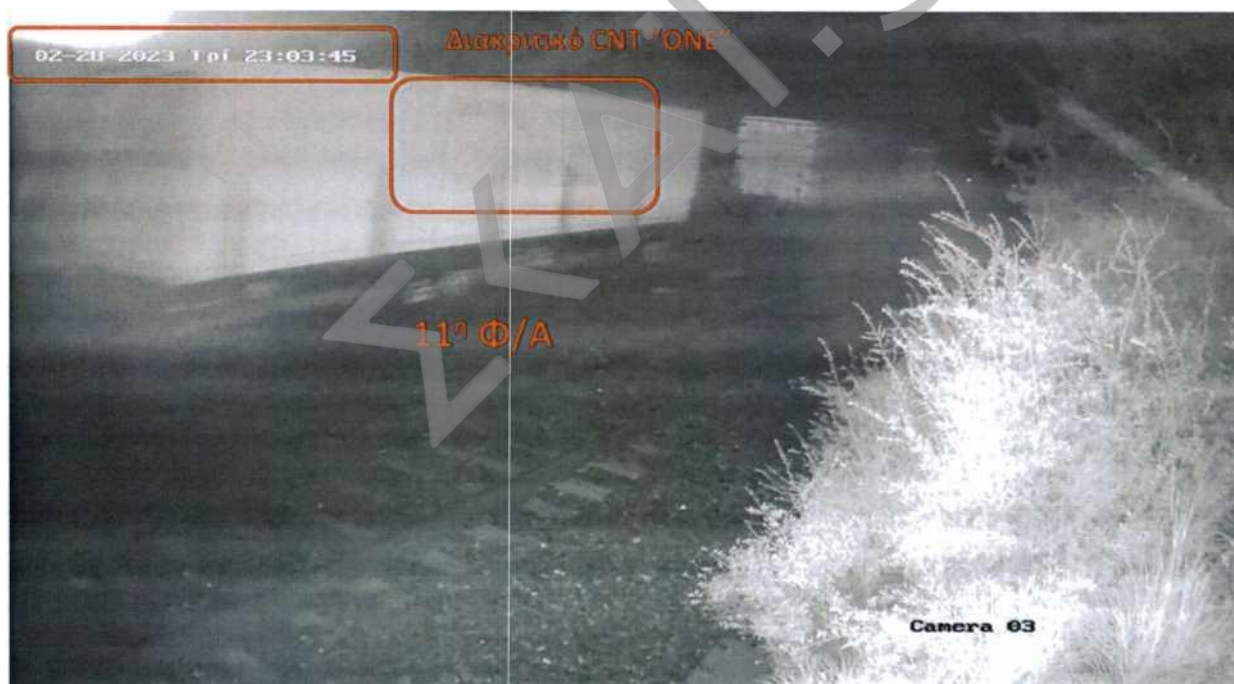
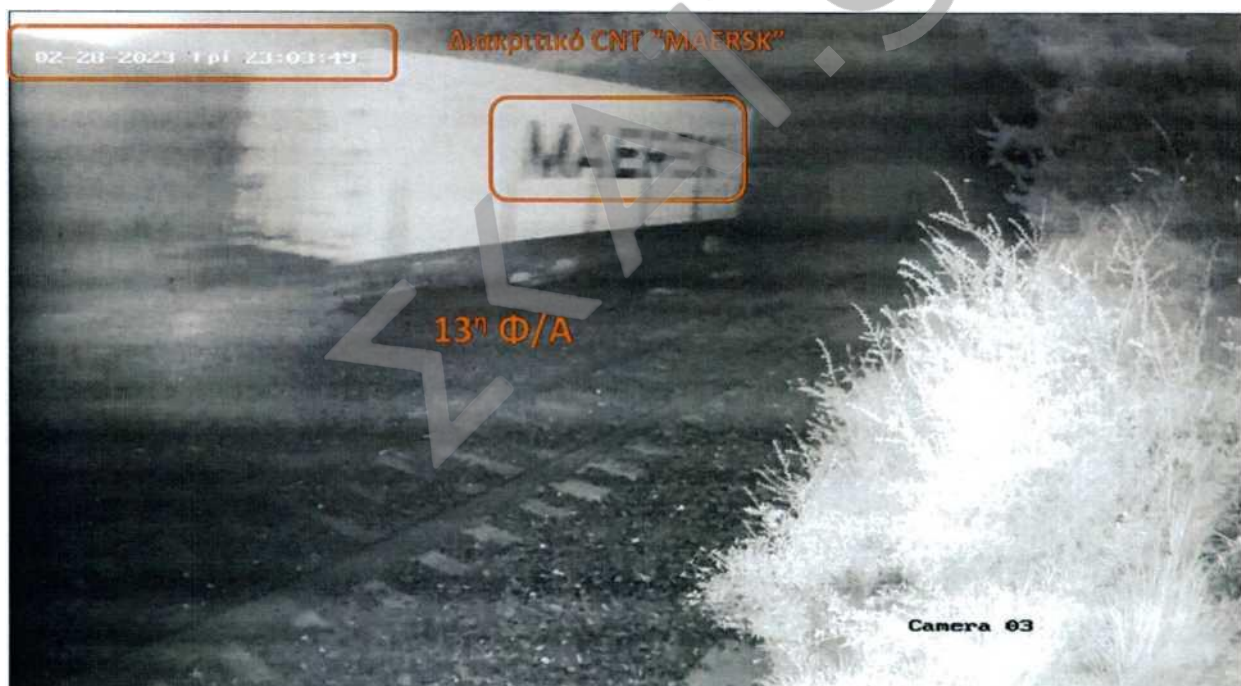
Από την **προβολή του 1<sup>ου</sup> βίντεο (έξοδος σήραγγας Πλαταμώνα)** κατ' αρχήν προέκυψε ότι η κάμερα βρίσκεται εκτός της σήραγγας στην νότια πλευρά (έξοδος προς Λάρισα) και παρουσιάζει τον συρμό να διέρχεται κινούμενος στην γραμμή καθόδου με κατεύθυνση προς Λάρισα. Η κάμερα καταγραφής είναι συνδεδεμένη στο κανάλι 3 (Camera 3) του καταγραφικού και η ημερομηνία και η ώρα είναι αντίστοιχα **28-2-2023 και 23.03**. Από την **ανάλυση του 1<sup>ου</sup> βίντεο** προέκυψαν οι κάτωθι εικόνες:

1. Ο εμπορικός συρμός καί στα 2 βίντεο αποτελείται από **2 Η/Α, 3 Φ/Α** με λαμαρίνες και 10 Φ/Α με container, όπως ακριβώς και ο συρμός της **63503** εμπορικής αμαξοστοιχίας

4. Οι τρεις πρώτες φορτάμαξες που είναι έμφορτες με λαμαρίνες, έχουν τα πλαϊνά παραπέτα (κάθετοι δοκοί) κατεβασμένα, λόγω του μεγαλύτερου πλάτους των λαμαρινών από αυτό των φορταμαξών και έχουν μόνο τα εμπρόσθια και τα οπίσθια παραπέτα ανασηκωμένα. Αντίθετα, στις υπόλοιπες 10 φορτάμαξες που είναι έμφορτες με container, τα πλαϊνά παραπέτα είναι ανασηκωμένα.

5. Σε καμιά από τις φορτάμαξες τόσο αυτές που είναι έμφορτες με λαμαρίνες όσο και σε αυτές που είναι έμφορτες με container, δεν φαίνεται να είναι τοποθετημένα άλλα δοχεία ή βυτία, πέραν του επίσημου φορτίου που είναι οι λαμαρίνες και τα container.
