**Έκθεση διερεύνησης βιντεοσκοπικού υλικού διέλευσης  
της εμπορικής αμαξοστοιχίας 63503 από τις σήραγγες  
Πλαταμώννα και Ραψάνης**

Δρ. Απόστολος Βασιλάκος  
Διπλ. Μηχανολόγος Μηχανικός

Σταύρος Μπατζόπουλος  
Ηλεκτρολόγος Μηχανικός

Λάρισα, 13/02/2025

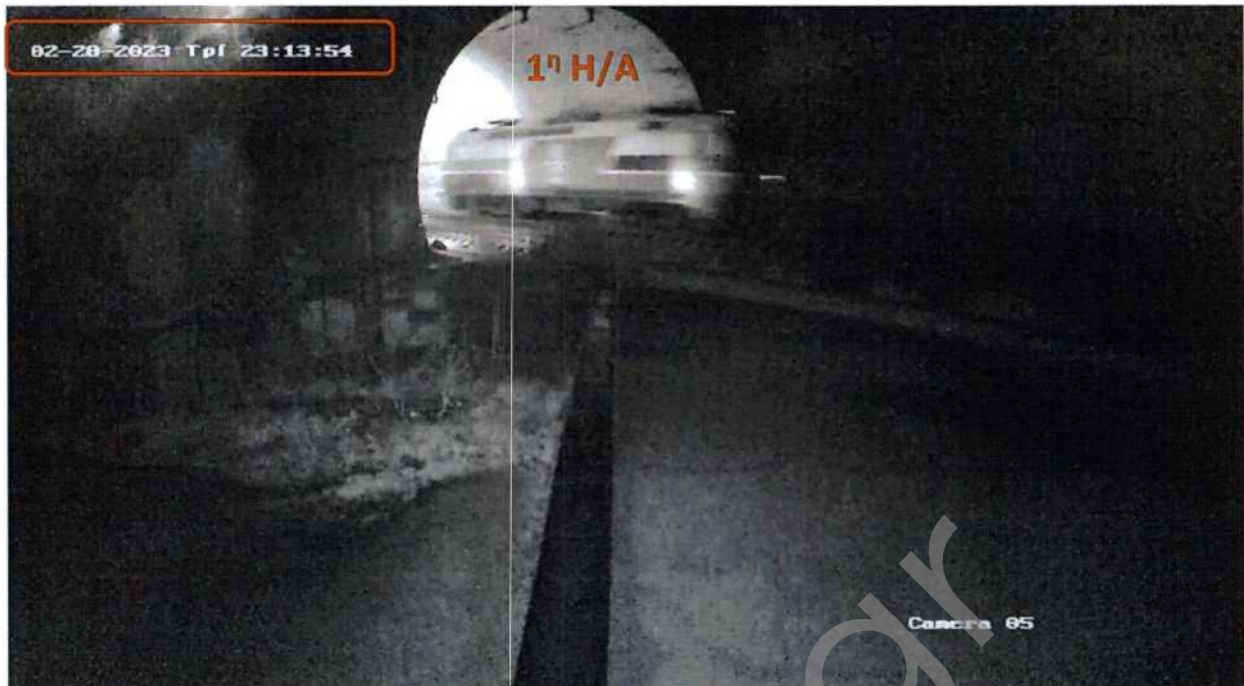
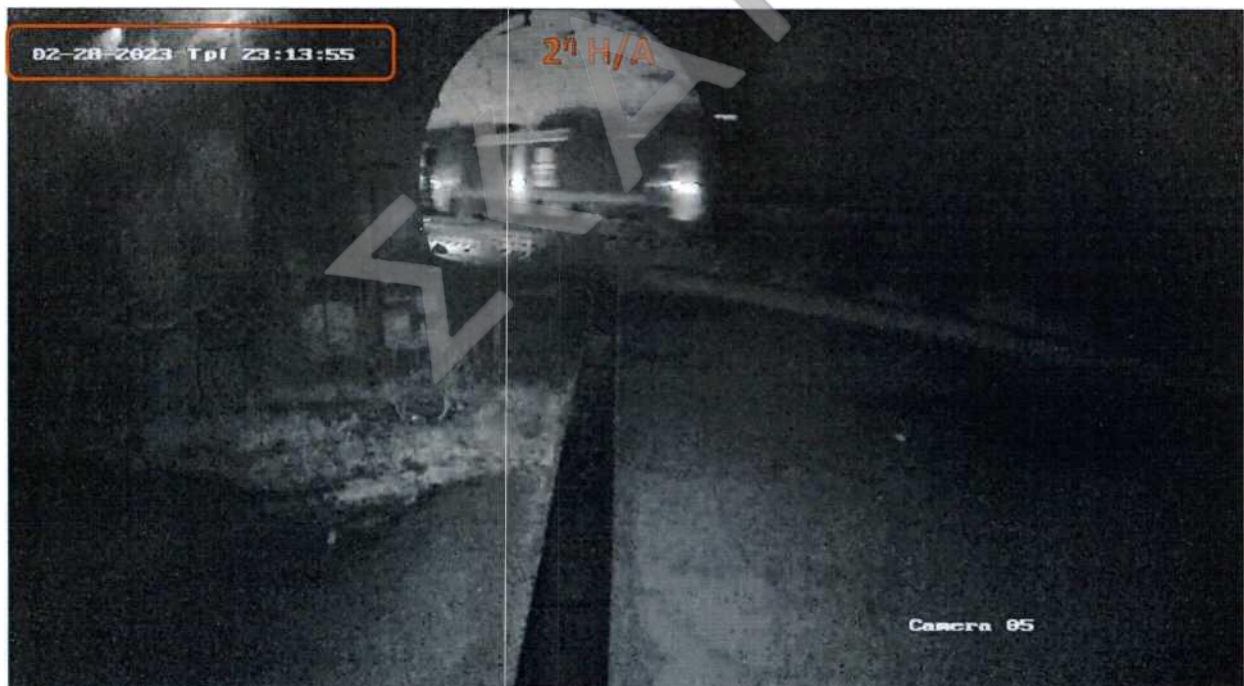
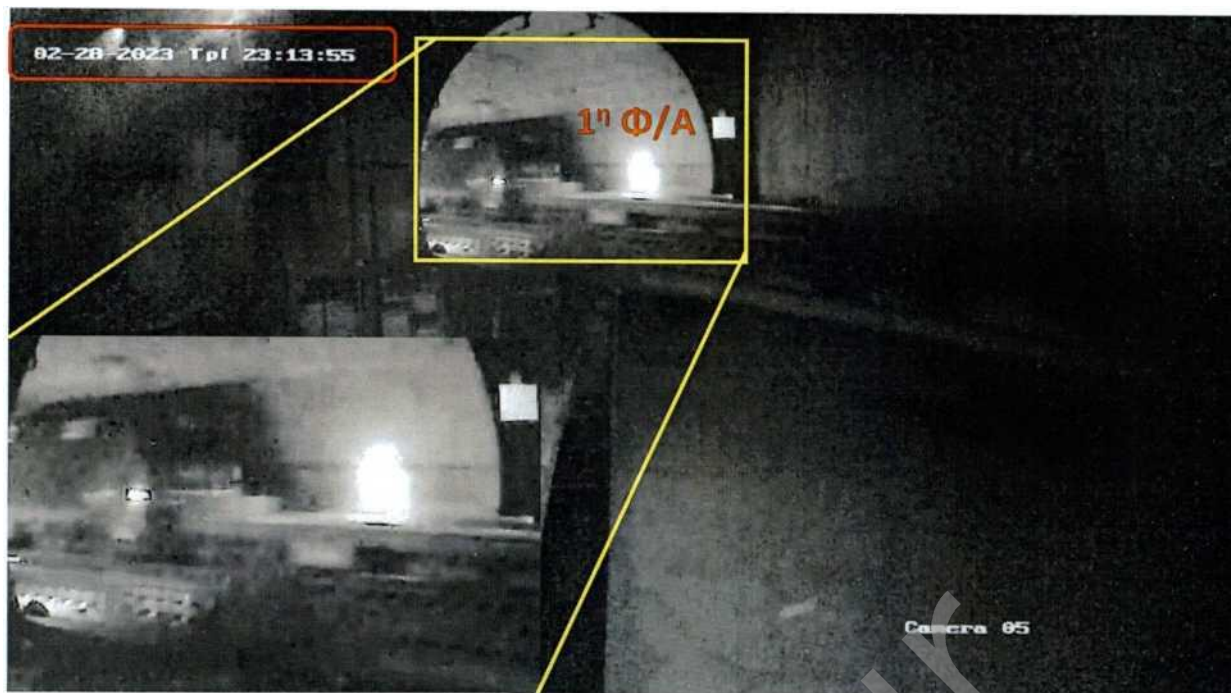
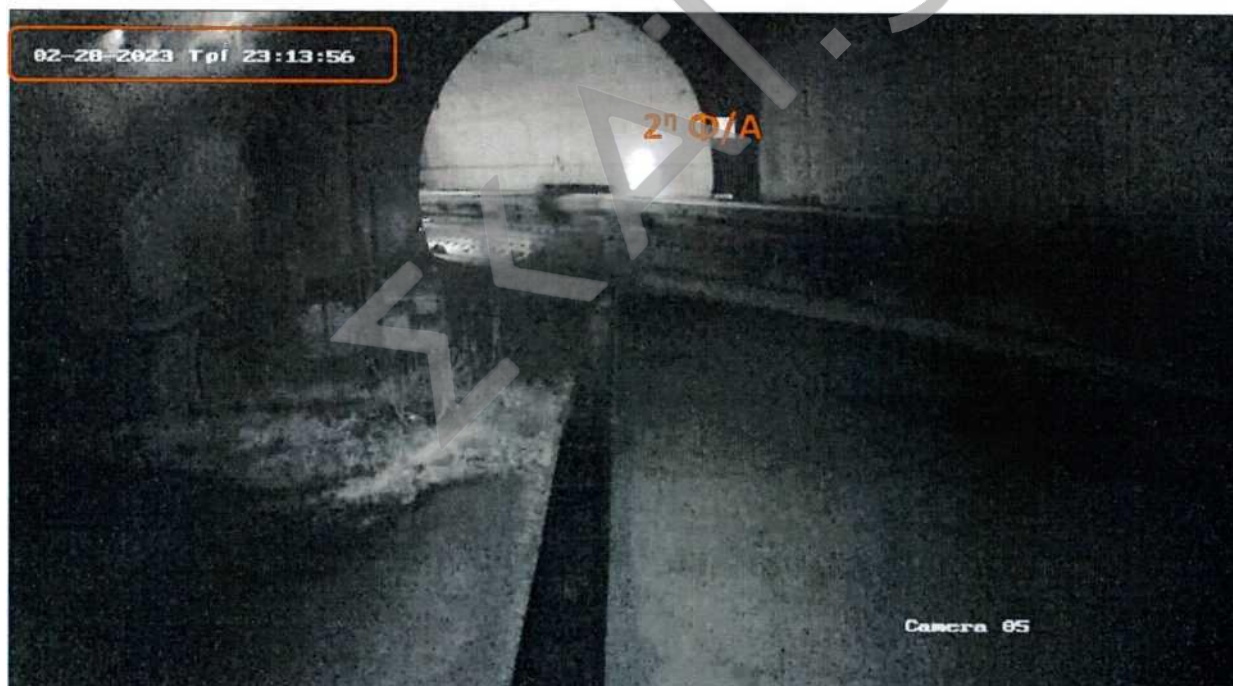
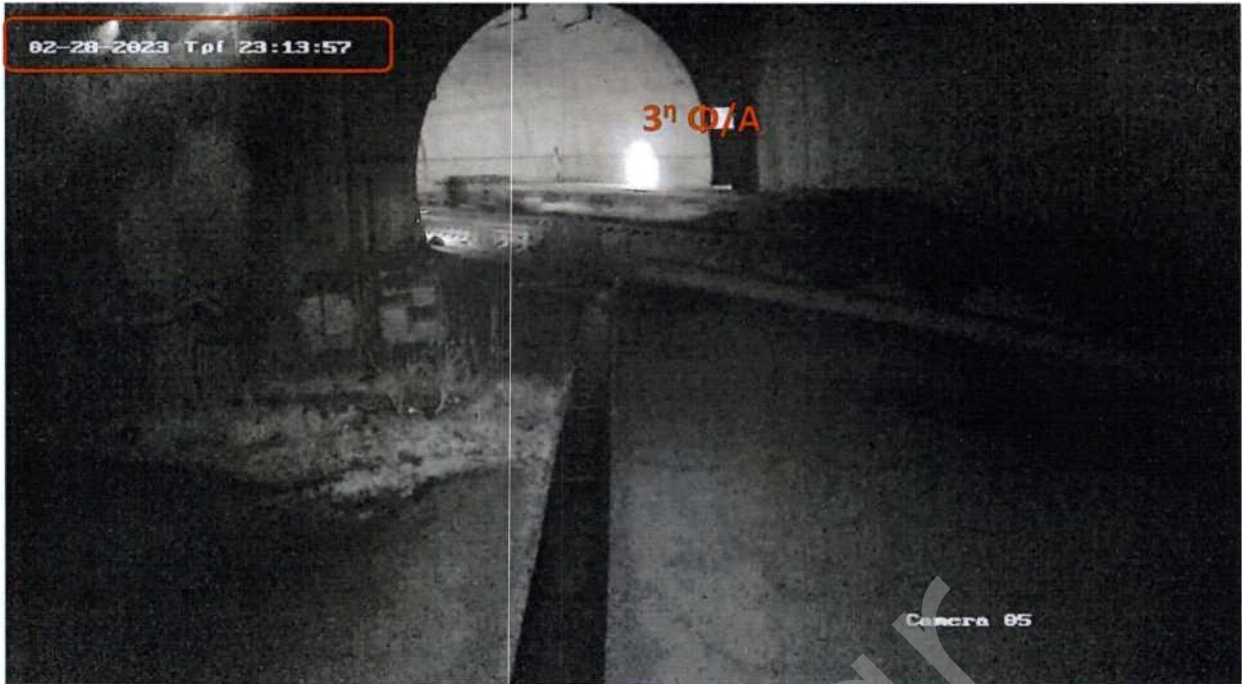
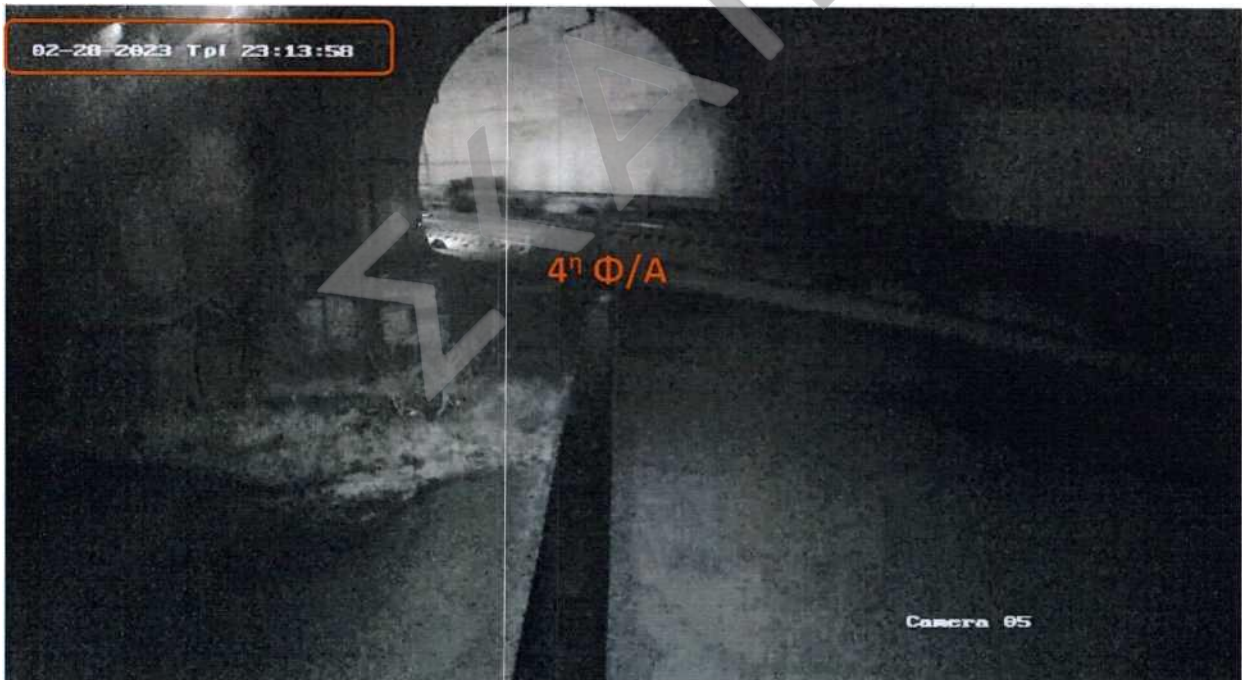
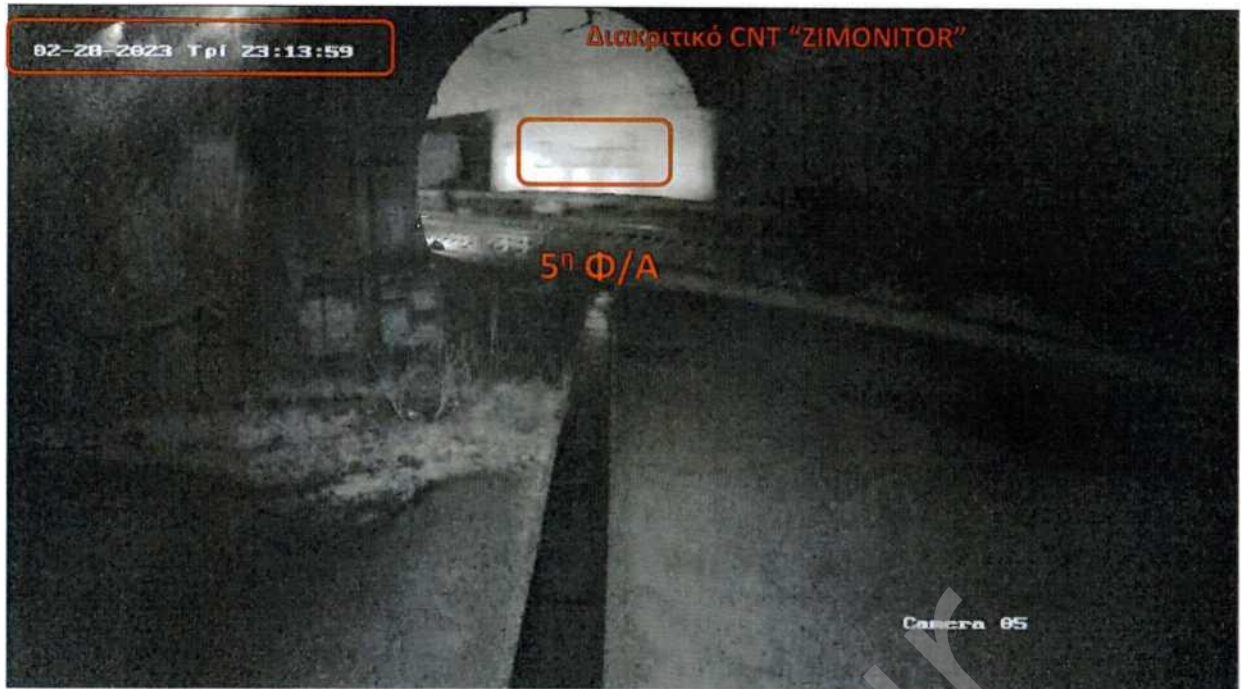
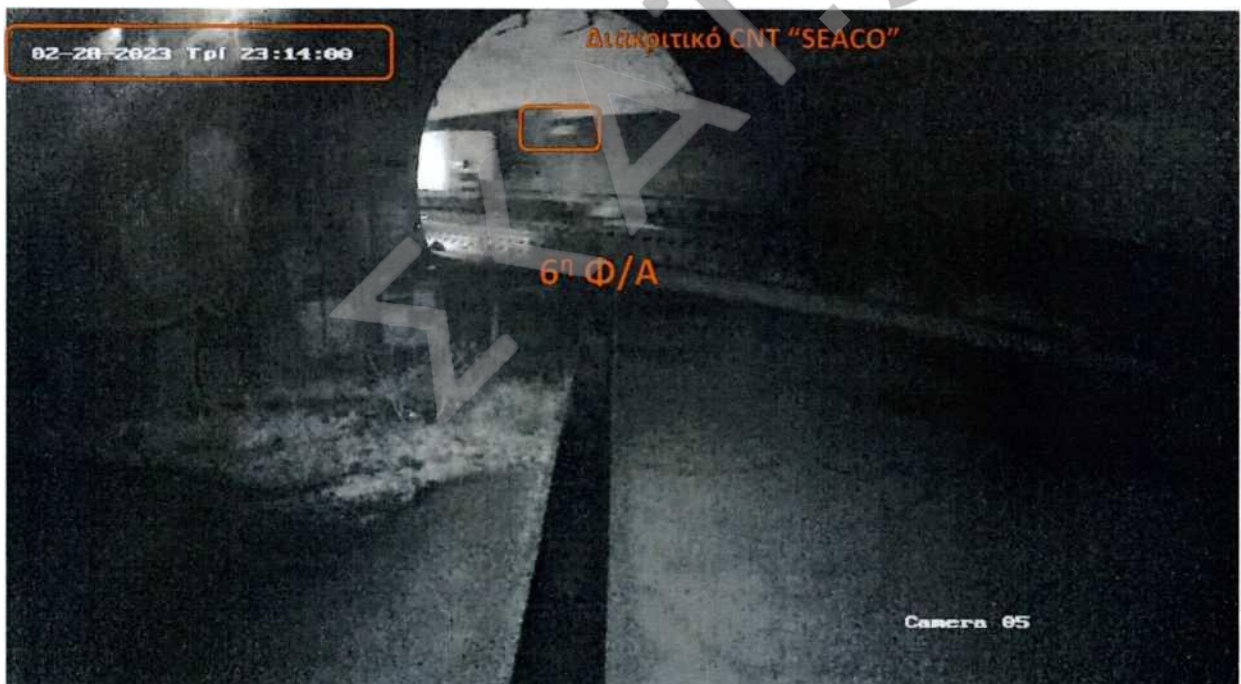
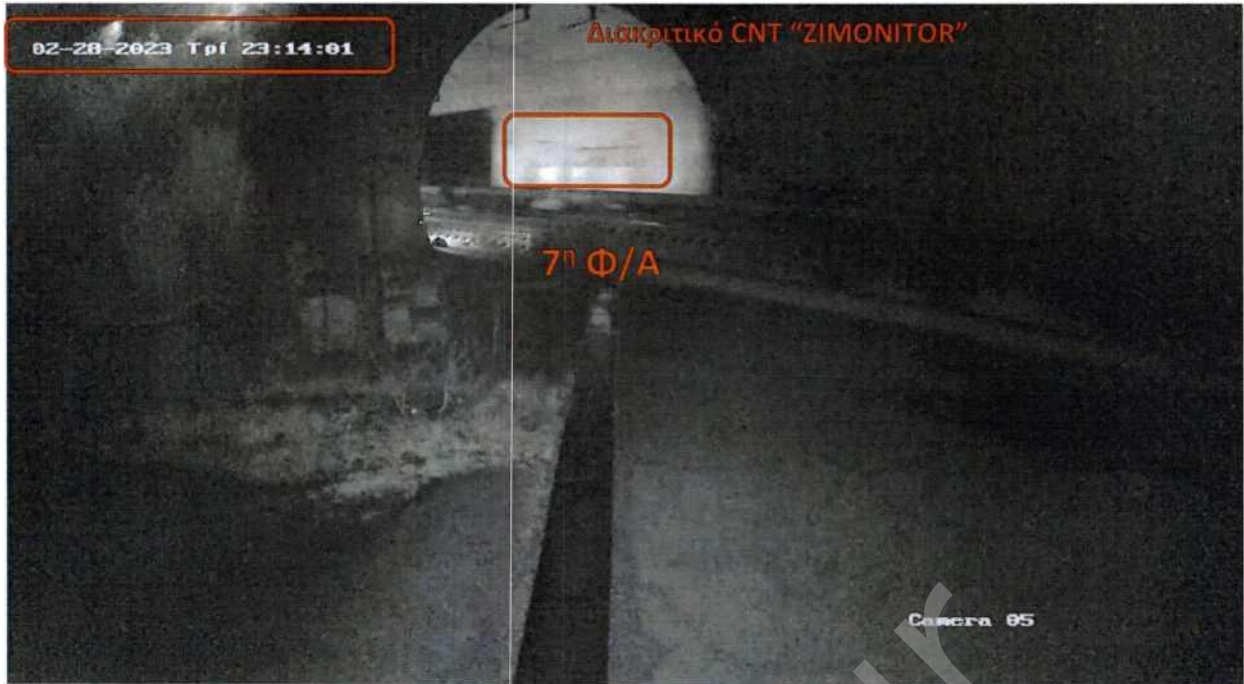
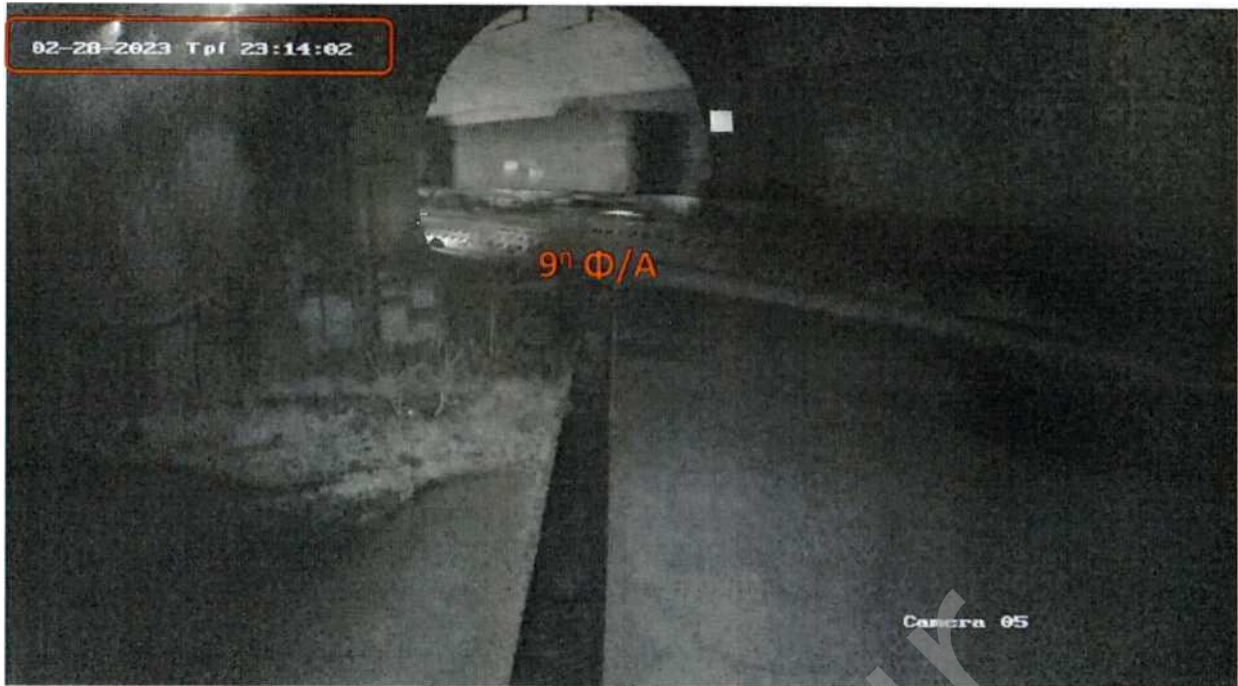
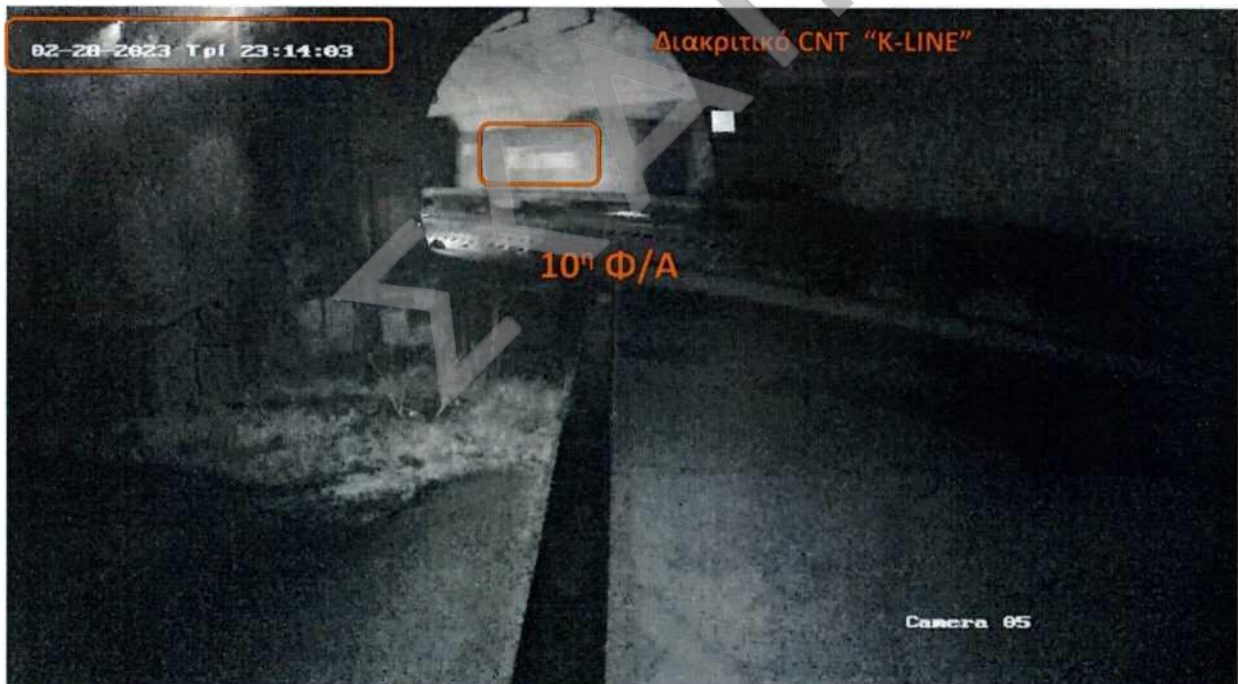
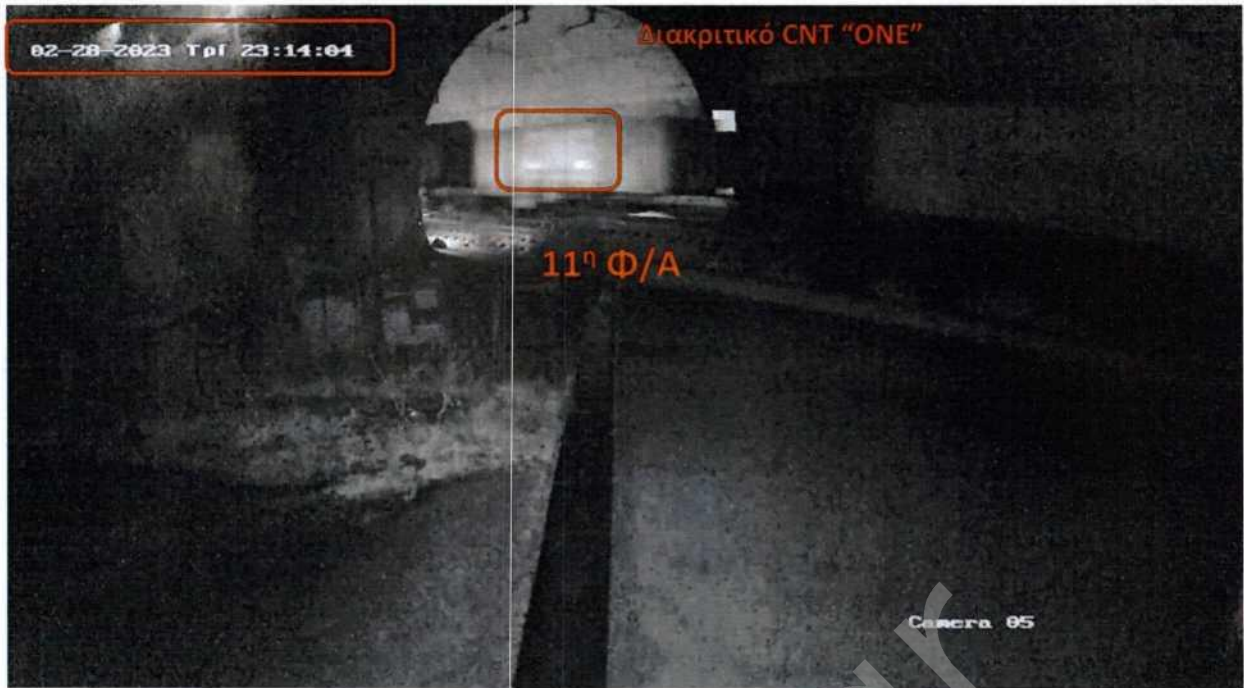
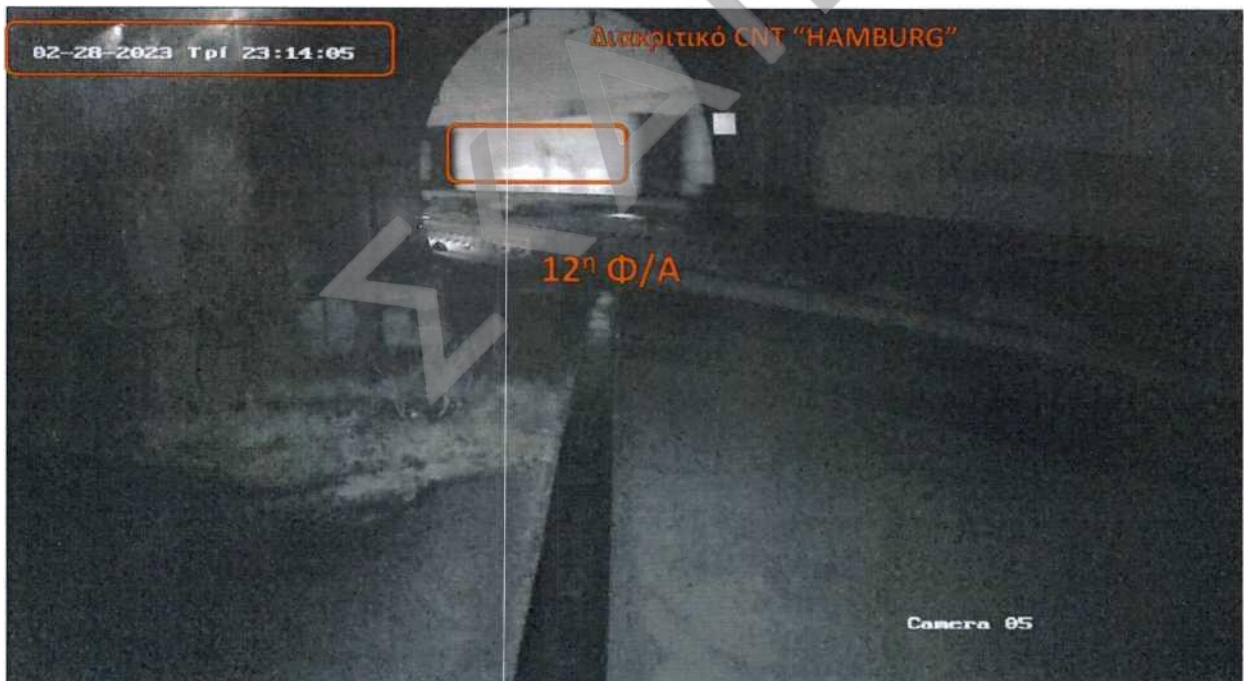
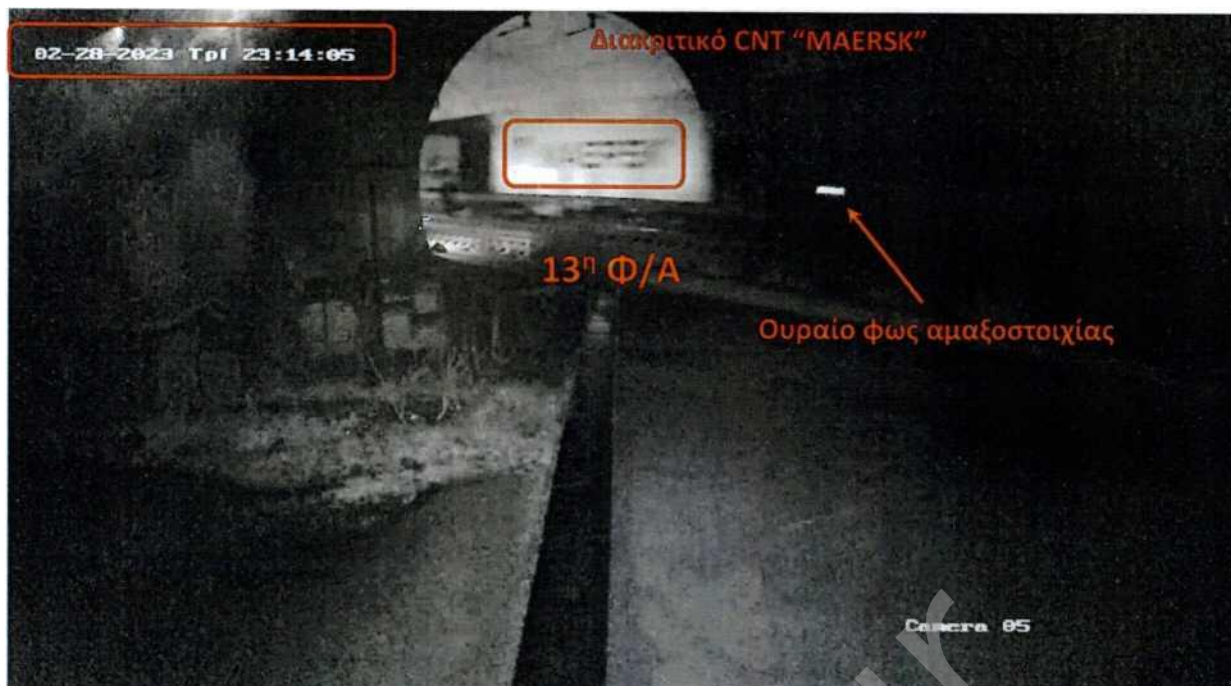
Από την **προβολή του 2<sup>ου</sup> βίντεο** (είσοδος σήραγγας Τεμπών-Ραψάνη) κατ' αρχήν προέκυψε ότι η κάμερα βρίσκεται εκτός της σήραγγας στην βόρεια πλευρά (είσοδος προς Λάρισα) και παρουσιάζει τον συρμό να διέρχεται κινούμενος στην γραμμή καθόδου με κατεύθυνση προς Λάρισα. Η κάμερα

καταγραφής είναι συνδεδεμένη στο κανάλι 5 (Camera 5) του καταγραφικού και η ημερομηνία και η ώρα είναι αντίστοιχα 28-2-2023 και 23.13. Από την ανάλυση του 2<sup>ου</sup> βίντεο προέκυψαν οι κάτωθι εικόνες:

1. Ο εμπορικός συρμός καί στα 2 βίντεο αποτελείται από **2 Η/Α, 3 Φ/Α** με λαμαρίνες και 10 Φ/Α με container, όπως ακριβώς και ο συρμός της **63503** εμπορικής αμαξοστοιχίας

4. Οι τρεις πρώτες φορτάμαξες που είναι έμφορτες με λαμαρίνες, έχουν τα πλαϊνά παραπέτα (κάθετοι δοκοί) κατεβασμένα, λόγω του μεγαλύτερου πλάτους των λαμαρινών από αυτό των φορταμαξών και έχουν μόνο τα εμπρόσθια και τα οπίσθια παραπέτα ανασηκωμένα. Αντίθετα, στις υπόλοιπες 10 φορτάμαξες που είναι έμφορτες με container, τα πλαϊνά παραπέτα είναι ανασηκωμένα.

5. Σε καμιά από τις φορτάμαξες τόσο αυτές που είναι έμφορτες με λαμαρίνες όσο και σε αυτές που είναι έμφορτες με container, δεν φαίνεται να είναι τοποθετημένα άλλα δοχεία ή βυτία, πέραν του επίσημου φορτίου που είναι οι λαμαρίνες και τα container.
